MAAK VOOR DE
TRANSPORT
VEILIGHEID

**BRAND IN DE SCHIPHOLTUNNEL
11 JULI 2001**

Den Haag, november 2003

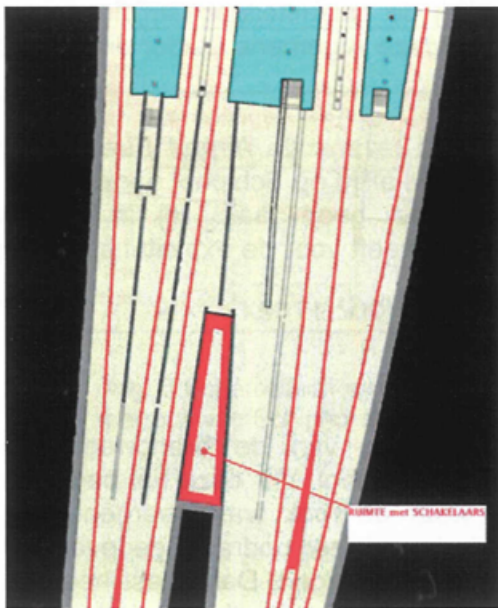
Afb. 5. Bovenaanzicht van het einde van de perrons met de plaats van de ruimte met de schakelaars in Schiphol.

Rond 9:00, 17 minuten na aankomst, zocht de brandweer op het perron tussen de sporen 103 en 104 naar de plaats van de brand. De elektromonteurs, die al wisten waar de problemen waren, wezen de brandweer de ruimte waar de rook vandaan kwam. Met hun sleutel hebben zij ook de toegangsdeur van dit vertrek, dat niet voorkomt in het aanvalsplan van de brandweer, geopend. In deze ruimte was één schakelkast ontploft en stonden er drie in brand. Aangezien het volgens de brandweer duidelijk was dat op een aantal kasten nog spanning stond er brandden nog een aantal controlelampjes, kon er in de visie van de brandweer niet met water worden geblust. Er werd een poging ondernomen met de aanwezige CO2-blussers. Daarmee kon de brand onder controle worden gehouden maar niet geblust. De rookontwikkeling hield dan ook aan. Pas **anderhalf uur** later kreeg de brandweer zekerheid dat overal in de schakelruimte de spanning was afgeschakeld. Kort daarna werd de brand definitief geblust.

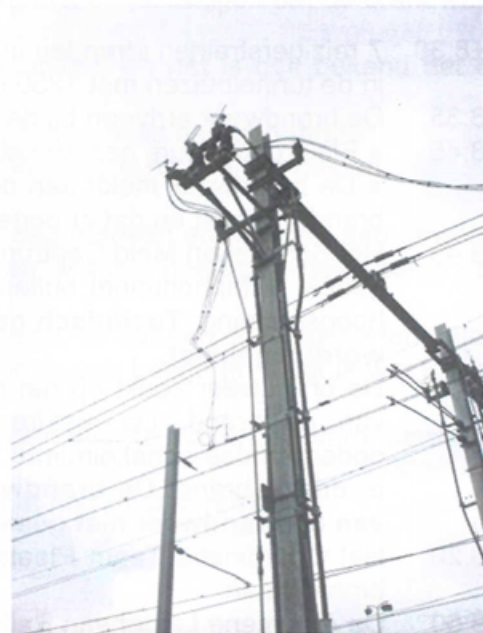
Afb. 8. Een portaal met twee normale bovenleidingschakelaars, één in geopende stand en één in gesloten stand. Door het wegknippen van de kabels kan de verbinding tussen bovenleiding en voeding worden verbroken

oorspronkelijke plaats neergezet. De bovenleidingschakelaars, die zich normaal op de portalen van de bovenleiding bevinden, werden in een aparte ondergrondse ruimte gesitueerd. Deze modificaties zijn buiten de bouwvergunning gebleven. De Schiphol-tunnel is de enige tunnel in Nederland waar ondergronds bovenleidingschakelaars zijn toegepast.

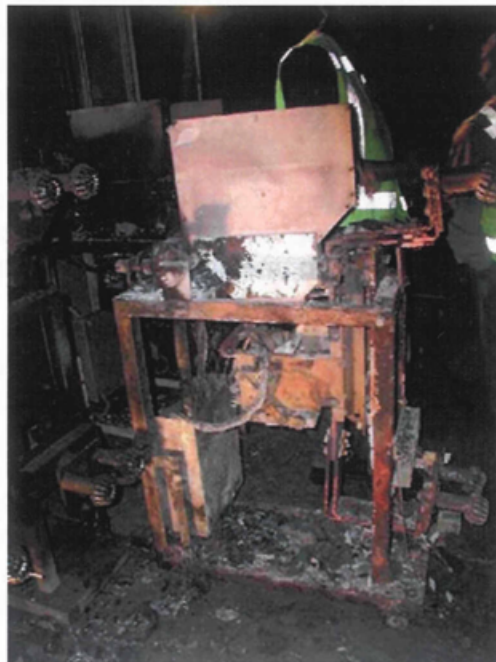
De brand in de Schipholtunnel is veroorzaakt door een schakelaar die in opdracht van Railinfrabeheer speciaal voor de Schipholtunnel is ontwikkeld en die blijkbaar onvoldoende is uitgetest. Bovendien was deze schakelaar geplaatst in een ruimte niet voorzien van een brandmelder zodat het synoptisch tableau dat de brandweer bij aankomst op Schiphol de brandhaard zou moeten wijzen, in dit geval niet werkte. Het tableau is overigens ook niet bekeken.

Het ondergronds plaatsen van bovenleidingschakelaars geeft de nodige problemen. De bovenleidingschakelaars kunnen vonken en vlambogen genereren. In de open lucht is dat geen probleem, maar in tunnelbuizen werd dat niet aanvaardbaar geacht. De normale uitvoering van deze bovenleidingschakelaars is niet geschikt voor ondergrondse toepassing. Voor gebruik in de afgesloten ruimte werd in opdracht van Railinfrabeheer een nieuw type schakelaar ontwikkeld. Dit type werd afgeleid van een in het buitenland gangbare snelschakelaar die altijd al in een afgesloten ruimte staat opgesteld. Een nieuw ontwikkelde schakelaar mag niet zonder meer worden gebruikt. Binnen Railinfrabeheer bestaat een aparte afdeling die nagaat of een ontwikkeld product veilig en betrouwbaar genoeg is voor het gebruik in de praktijk. Deze afdeling was terughoudend over de nieuwe schakelaar. De nieuw ontwikkelde schakelaar is eenmalig en alleen voor toepassing in het station Schiphol goedgekeurd. Een eenmalige goedkeuring is echter geen gebruikelijke procedure en moet zoveel mogelijk worden vermeden. In het onderhavige geval heeft de keuring door Railinfrabeheer niet geleid tot een veilige constructie.

Afb. 9. De verbrande hoogspanningsschakelaar in station Schiphol

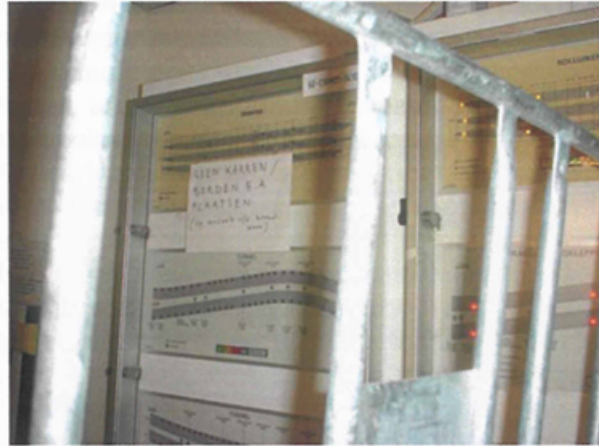
De melding betrof een brand in het station Schiphol. Dit station is voorzien van een "synoptisch tableau", dat zich bevindt in een vertrek nabij het plaatskaartenkantoor van NS Reizigers. Op dit tableau kan de brandweer zien vanuit welke ruimte de brandmelding komt. In complexe bouwwerken schrijft de brandweer (in dit geval formeel de gemeente Haarlemmermeer) een synoptisch tableau voor. Het stelt de brandweer in staat de brandhaard snel te lokaliseren. Aangezien de ondergrondse schakelruimte niet was voorzien van een automatische brandmelder verschafte het synoptische tableau op de ochtend van 11 juli 2001 geen informatie. De brandweerploeg ging overigens direct op onderzoek uit in het ondergrondse station. De rookontwikkeling die men daarbij waarnam, was zodanig dat de brandweerploeg de ontruiming van het station noodzakelijk achtte. Nader onderzoek wees uit dat de rook afkomstig was uit kanalen in het plafond van het station aan het einde van de 400 meter lange perrons. Die bevonden zich uiteraard vlakbij de bovenleiding.

Afb. 10 Het synoptisch tableau in een kantoor op Schiphol. Op het papiertje op het tableau staat of men geen karretjes voor het tableau wil plaatsen op verzoek van de brandweer. De schakelruimte is nog steeds niet voorzien van een brandmelder
