MAAK VOOR DE
TRANSPORT
VEILIGHEID

**BRAND IN DE SCHIPHOLTUNNEL
11 JULI 2001**

Den Haag, november 2003

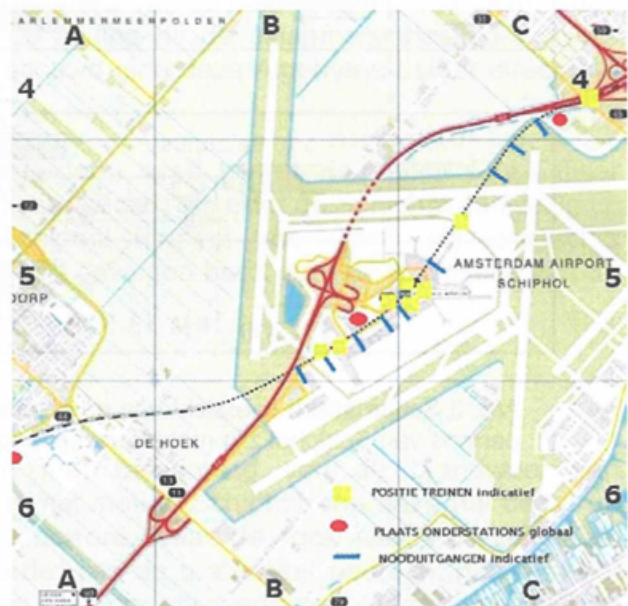
Afb. 2. De luchthaven Schiphol met de tunnel. De plaats van de gestrande treinen en de nooduitgangen zijn indicatief aangegeven.

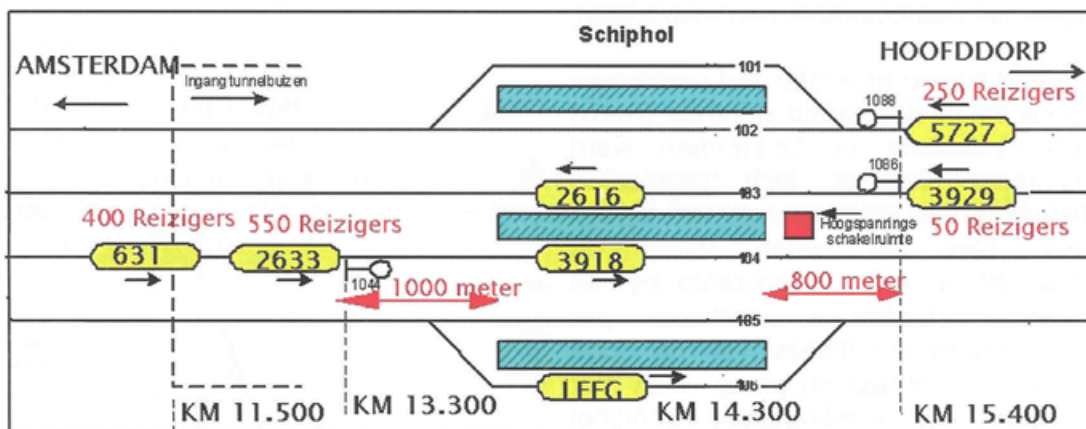
Afb. 3 Schematisch overzicht van de gestrande treinen. De treinen zijn met geel en de perrons van Schiphol zijn met blauw aangegeven.

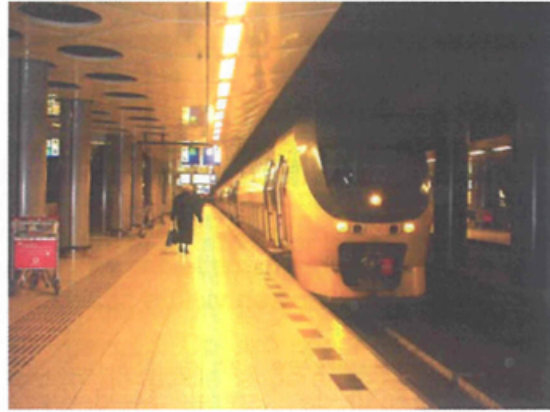
Om ongeveer **8:40** dus 5 minuten na aankomst, stelde de brandweer vast dat de rook die in het station hing, afkomstig was uit kanalen in het plafond. Deze bevonden zich ter hoogte van het uiteinde van het perron tussen de sporen 103 en 104. De bevelvoerder vroeg daarop aan de Regionale Alarm Centrale (RAC-Amsterdam) om de spanning op de bovenleiding af te schakelen. Zolang daar spanning op staat is volgens de brandweer blussen van branden niet mogelijk vanwege het gevaar voor elektrocutie.

Afb. 4. Het perron in Schiphol tussen de sporen 103 en 104
